HISTORIC CAIRO

قصر محمد على بشبرا

أثررقم ٢٠٢ **قصر شبرا وحدائقه** ١٢٢٣هـ/ ١٨٠٨م

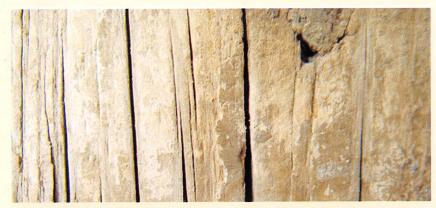
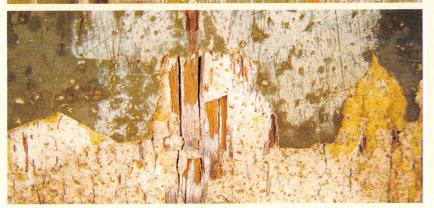
- وجود أتربة واتساخات ومخلفات طيور تغطي الأبواب والشبابيك
- تلف الأجزاء السفلية من بعض الأبواب نتيجة لتعرضها للرطوبة
- وجود شروخ وانفصالات وفقد بعض الأجزاء
- فقد في الحليات والجنازير والعرائس الخشبية المذهبة
- فقد وتلف في الكوالين والترابيس والاكسسوارات
- وجود قشور كبيرة وكثيرة جداً وخاصة الوجه الخارجي من الأبواب والشبابيك مما أدى إلى فقدان في طبقة اللون وطبقة التحضير
- تذهيب تالف ومتأكسد نتيجة لأنه ألوان ذهب وليس ورق

أمثلة من مظاهر تلف الأبواب

- بعد أن تم عمل جميع التوثيقات اللازمة سواء كان توثيق فوتوغرافي أو توثيق معماري موقع عليها مظاهر التلف
- تثبيت القشور والأنفصالات لعمل درء الخطورة لها ثم التنظيف الميكانيكي بالفرش الناعمة ومنافيخ الهواء وأيضاً يستخدم البلاور في بعض الأوقات واستخدام الفرر والمشارط لإزالة التكلسات الطينية وفضلات الطيور
- التنظيف الكيميائي وذلك بعد عمل العديد
 من العينات لإزالة ما تبقى من مخلفات
 الطيور وتنظيف المسطحات واختيار أنسب
 المواد لأحسن النتائج
- أعمال النجارة: استكمال الأجزاء المفقودة من الجنازير والعرائس واستبدال الأجزاء التالفة بنفس نوعية الأخشاب واستكمال الفجوات والثقوب بنفس الأخشاب أيضاً وتسكيك الأبواب والشبابيك واستكمال الاكسسوارات والحليات المعدنية
- تم تعقيم الأخشاب أكثر من مرة وكل منها يترك فترة بين كل وجه من التعقيم
- استكمال وضع طبقة التحضير للأماكن المفقودة فيها طبقة التحضير ثم وضع الألوان بنفس درجة ألوان الأبواب والشبابيك.

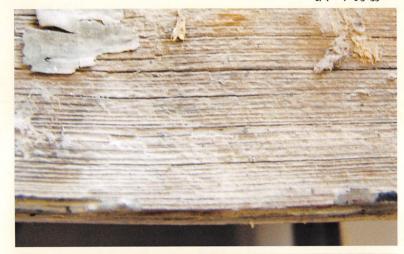
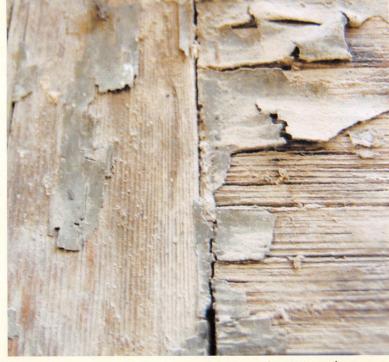
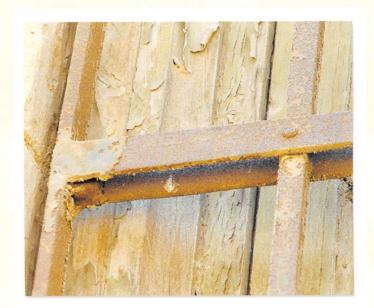
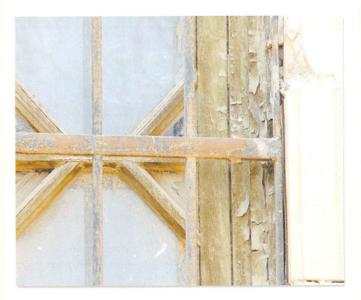
قشور لونية بالشبابيك

حالة الشبابيك قبل الترميم

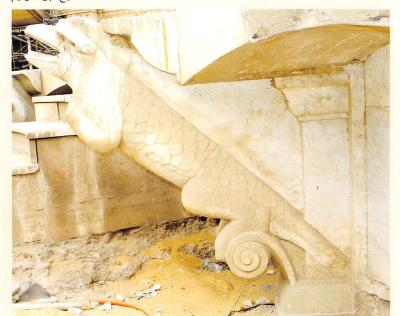
أحد التماسيح قبل الترميم

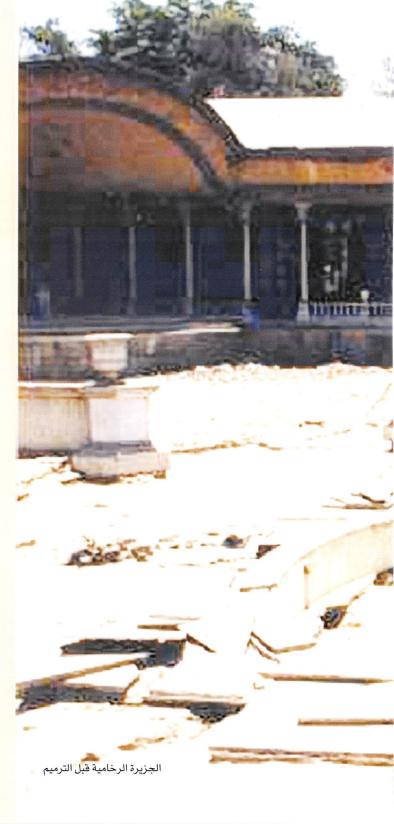
الجزيرة الرخامية قبل الترميم وبدون الكوبستات الرخامية

- يوجد بالفوارة عدد كبير من البرامق المكسورة بجانب وجود فقد ٧ برامق وأيضاً وجد عدد كبير من البرامق مخزن بأحد غرف القصر في حالة سيئة ومكسورة إلى قطع وفي حالة ضعف شديد.
- الفوارة بشكل عام تعاني في أجزاء كثيرة منها من ضعف وتآكل إضافة إلى الاتساخات والبقع التي تغطي معظم أجزاؤها.
- وجد أن الأربع أسوار الرخامية بالفوارة كانت مفكوكة ومنقولة ومخزنة بممرات القصر.
- رؤوس بعض التماسيح مفقودة ومستكملة بأسلوب خاطئ باستخدام مونات أسمنتية.
- توجد استكمالات ببلاطات رخامية حديثة ومختلفة المناسيب.
- الفازات الرخامية بالفوارة أغليها مفكوك.
- هذا فيما يتعلق بالفوارة الرخامية أما باقي
 العناصر الرخامية بالقصر فقد وجد بها
 أغلب المظاهر السابقة إضافة إلى:
- تآكل في بعض أماكن تيجان وقواعد الأعمدة.
- وجود طبقات من الشمع الكثيف تغطي معظم العناصر الرخامية.

- بدأت أعمال الترميم بالفسقية منذ بدء التفكير في استعادة الأربع اسوار الموجودة بالممرات إلى أماكنها الأصلية حيث تم الاستعانة بأحدث الأساليب الترميمية والعلاجية لتدعيم وتقوية وتركيب البرامق بالكورنيشة العلوية وكورنيشة القاعدة وذلك لتجميعها ونقلها إلى الفوارة وإعادة تركيبها في أماكنها.
- تم استكمال الأجزاء الناقصة واستبدال المتهالكة باستخدام نفس نوعية الرخام الأصلى.
- إزالة بعض أجزاء من مونة اللحامات المتشققة والضعيفة واستبدالها بمونة حديثة.
- فك وإعادة تركيب بعض كتل المجرى المائي والبلاطات والتكسيات والمساطر على البرامق لضبط ميزانها مع ما حولها وعمل دعامات من الخلف للأجزاء المتهالكة منها.
- استخلاص الأملاح المتواجدة على الأسطح الرخامية باستخدام كمادة البنتونيت.
- تقوية الأجزاء الضعيفة والمتدهورة بالعناصر

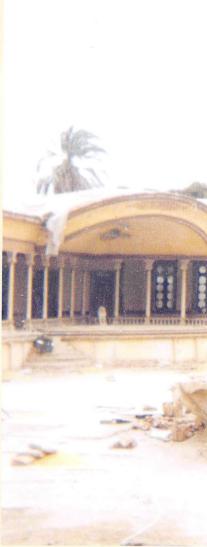
الكوبستة الرخامية للجزيرة قبل الترميم

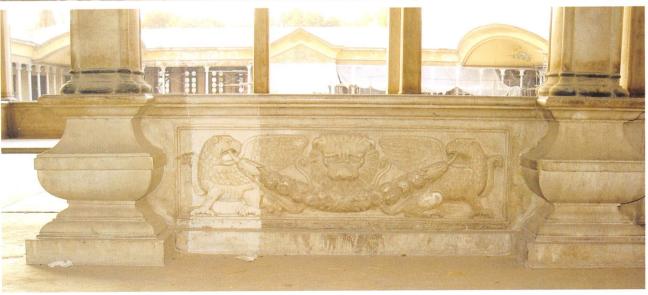
- وجود بعض الخدوش والحزوز ببدن الأعمدة والأسوار الرخامية.
 - تكلس الأملاح باسطح الرخام.
- كما تعاني الركنيات الدائرية المنقوشة والمجرى المائي في أجزاء كثيرة من الخشونة وسوء حالته بشكل عام نتيجة لتأثير الماء مع وجود اتساخات وبقايا جبس وأسمنت وعزل حديث "بيتومين."

الوزرات المنقوشة قبل الترميم

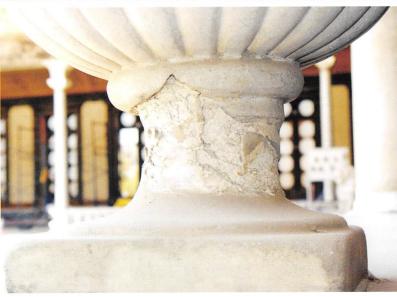
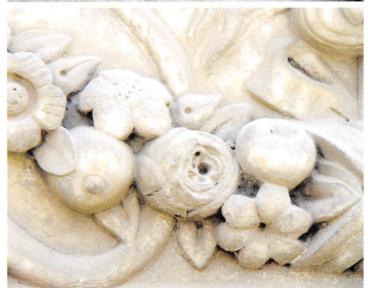
جزء من مزهرية رخامية قبل الترميم

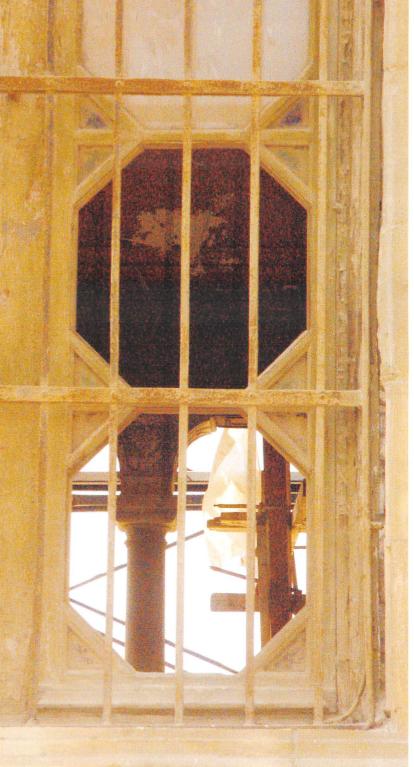
الشبابيك الحديد قبل الترميم

- وجود طبقات من الاتساخات والأترية.
- وجود نواتج صدأ الحديد على الشبابيك الحديدية.
- دهان أجزاء من الشبابيك الحديدية بلاكيهات حديثة.
- وجود طبقة من الباتينا الصناعية أو تأثير غاز كبريتيد الهيدروجين على الدبل النحاسية بالأعمدة ذات لون أسود وأخضر.
- وجود منتجات مركبات الصدأ المتمثلة في كبريتات النحاس، كلوريدات النحاسوز، كبريتات القصدير، على سطح الدبل والقواعد النحاسية بالأعمدة الرخامية والتي تغير من الطبيعة الاستاتيكية والفيزيائية للمعدن.

- التنظيف الميكانيكي وذلك باستخدام الفرش متدرجة النعومة والفرر المعدنية والمشارط والصنفرة اللباد لإزالة الأتربة والاتساخات وما يمكن إزالته من نواتج الصدأ.
 - التنظيف باستخدام كمادة البنتونيت مع الدبل النحاس.
 - الإزالة الكيميائية لطبقات الورنيش التي تغطى بعض الدبل النحاسية.
 - العزل النهائي لحماية السطح الخارجي للمعدن من أي تفاعلات مستقبلية مع الجو الخارجي.

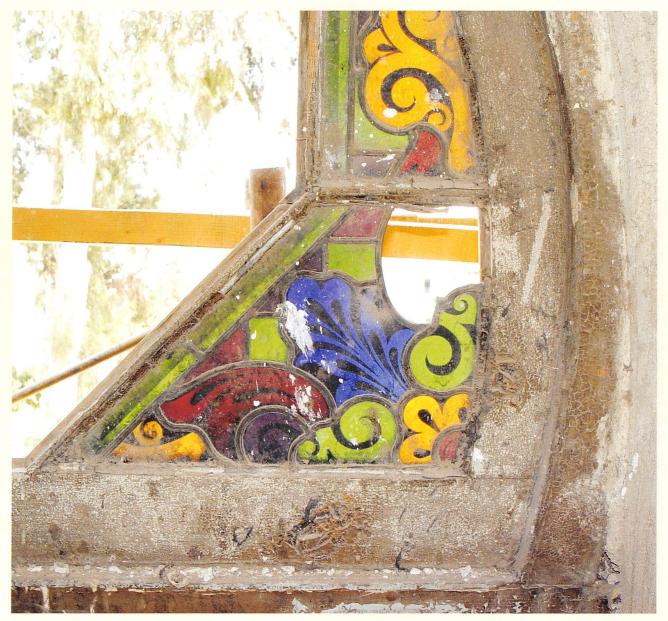
الأولى أعلى المدخل الرئيسي بالواجهة الغربية الأولى أعلى المدخل الرئيسي بالواجهة الغربية والثانية أعلى مدخل الواجهة الشرقية بسراي الجبلاية وهما عبارة عن شباكين من الزجاج المعشق بالرصاص ذات طبيعة زخرفية في تكوينها وتنتمي عناصرها التشكيلية إلى طرازين فنيين هما الباروك والركوكو إلا أنها تخلو تماماً من أي أثر زجاجي في كلا الفتحتين فيما عدا قطع من زجاج ملونة من حشوة ناقصة في معالمها الفنية ومما يتطلب إعادة استكمالها بنفس الأسلوب المتبع قديماً.

الجزء المتبقي من زجاج الفتحة أعلى الباب الشرقي
